## ZÁVĚREČNÁ ZPRÁVA

23PP1008-10

**Diagnostický průzkum Teplice – ulice Čelakovského,  
ulice Francouzská**

01.11.2023

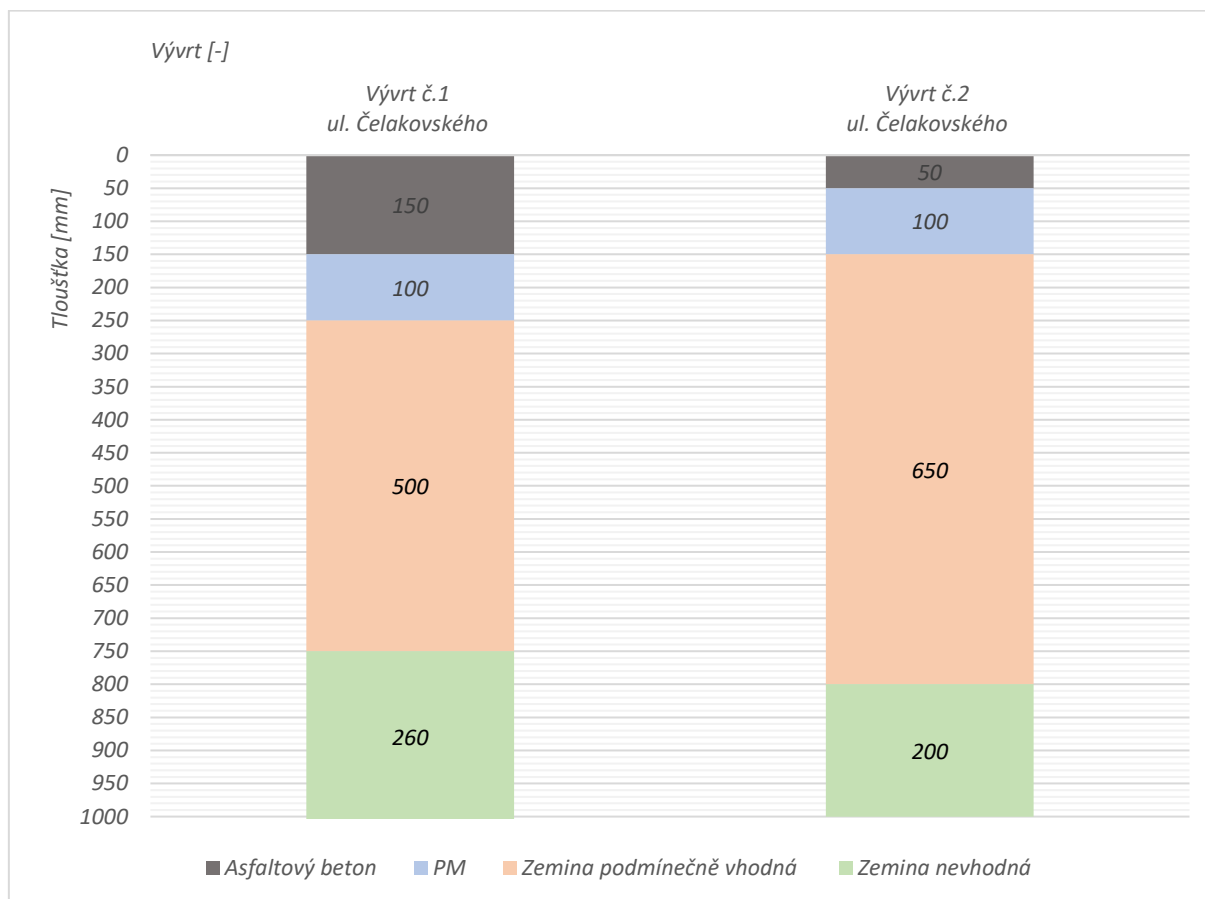
Obr. 3: Konstrukční vrstvy, grafické znázornění, ul. Čelakovského

Stmelené konstrukční vrstvy jsou zde zastoupeny vrstvou asfaltového betonu, pod kterou byla vývrty zachycena vrstva PM.

Nestmelené konstrukční vrstvy ve smyslu ČSN 73 6126-1 nezastiženy.

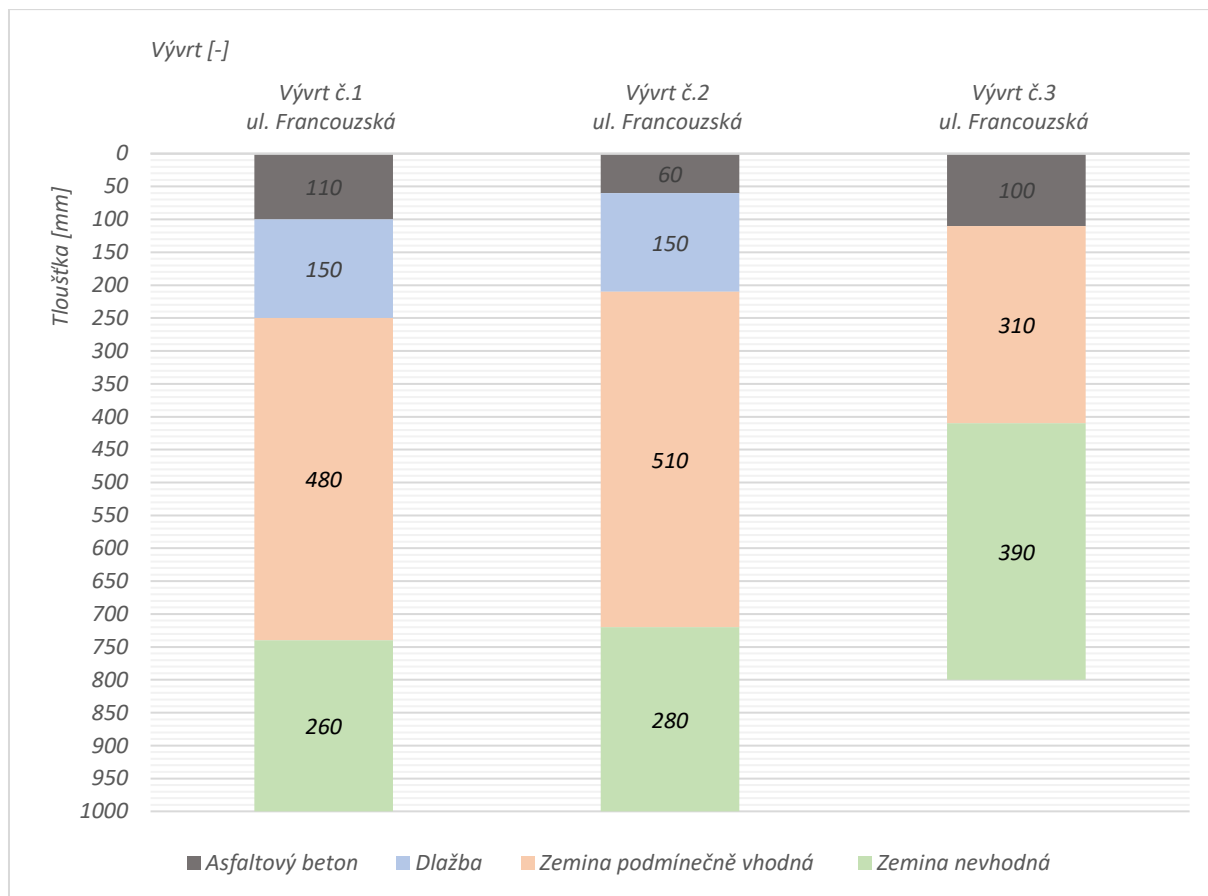
Obr. 4: Konstrukční vrstvy, grafické znázornění, ul. Francouzská

Stmelené konstrukční vrstvy jsou zde zastoupeny vrstvou asfaltového betonu, pod kterou byla vývrty zachycena vrstva dlažby v případě vývrtu č.1,2.

Nestmelené konstrukční vrstvy ve smyslu ČSN 73 6126-1 nezastiženy.
