## Restaurátorský průzkum a záměr

Květen 2019

### Meteosloupek, U Hadích lázní v Teplicích

**Meteosloupek, sady Čs. Armády v Teplicích****I. Lokalizace památky**

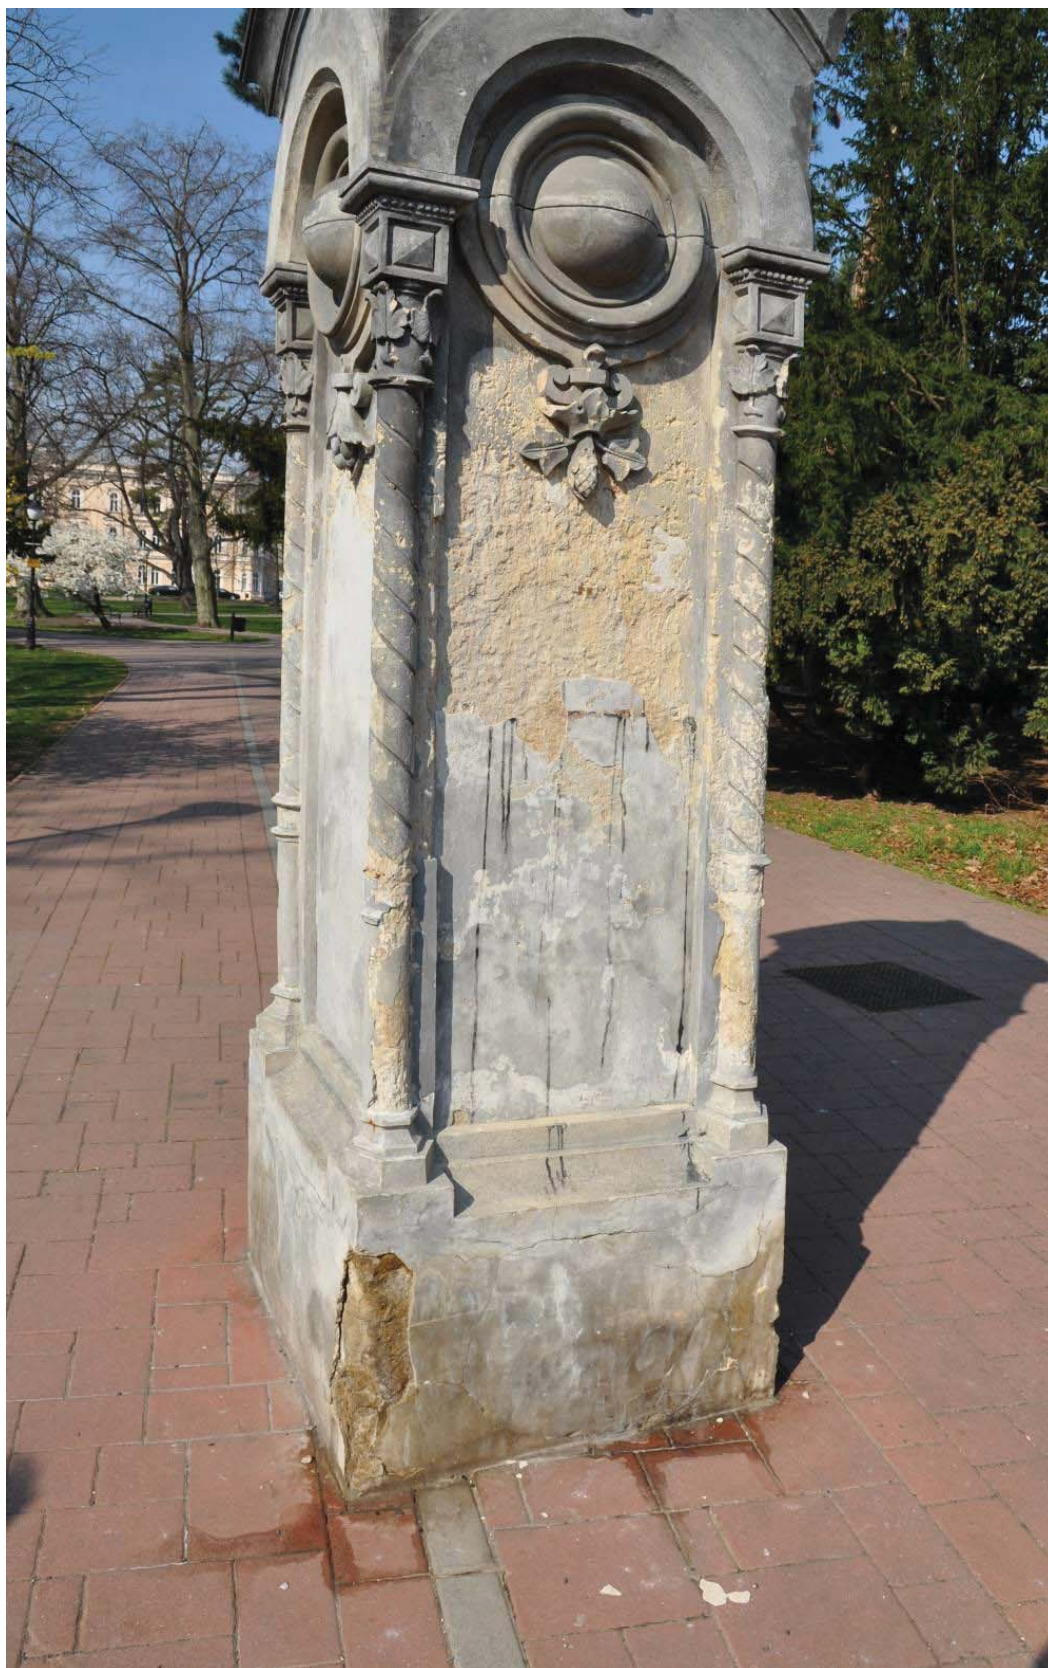
Soklová část je celoplošně překryta neprodyšnými tmely, které opadávají, a pod kterými dochází ke hloubkové korozi pískovce s hloubkovými trhlinami. Kámen je silně zasolený, jak solemi vzlínajícími ze země, tak i ze solení chodníků a v neposlední v řadě psí močí. Spodní část je poškozena hloubkovou korozí a

Meteosloupek- pohled na spodní část převrstvenou neprodyšnými tmely a opadávající vrstvu

trhlinami, vzhledem k havarijnímu poškození soklové části bude nutná demontáž a nahrazení spodní části novým kamenným doplňkem z kvalitního pískovce (např. lom Libná či božanovský pískovec).

Sokl bude nahrazen novým kamenným doplňkem z jemnozrnného pískovce – lom Libná s kamenicky opracovaným povrchem. Sloupek bude umístěn na nový sokl, který bude nad úroveň dnešní zámkové dlažby a umístěn na opravený či nový základ. Ze zámkové dlažby bude vytvořena bordura ze šedých obdélných dlaždic a k nim bude doplněna dnešní červená zámková dlažba. Přesněji viz grafický návrh v příloze.

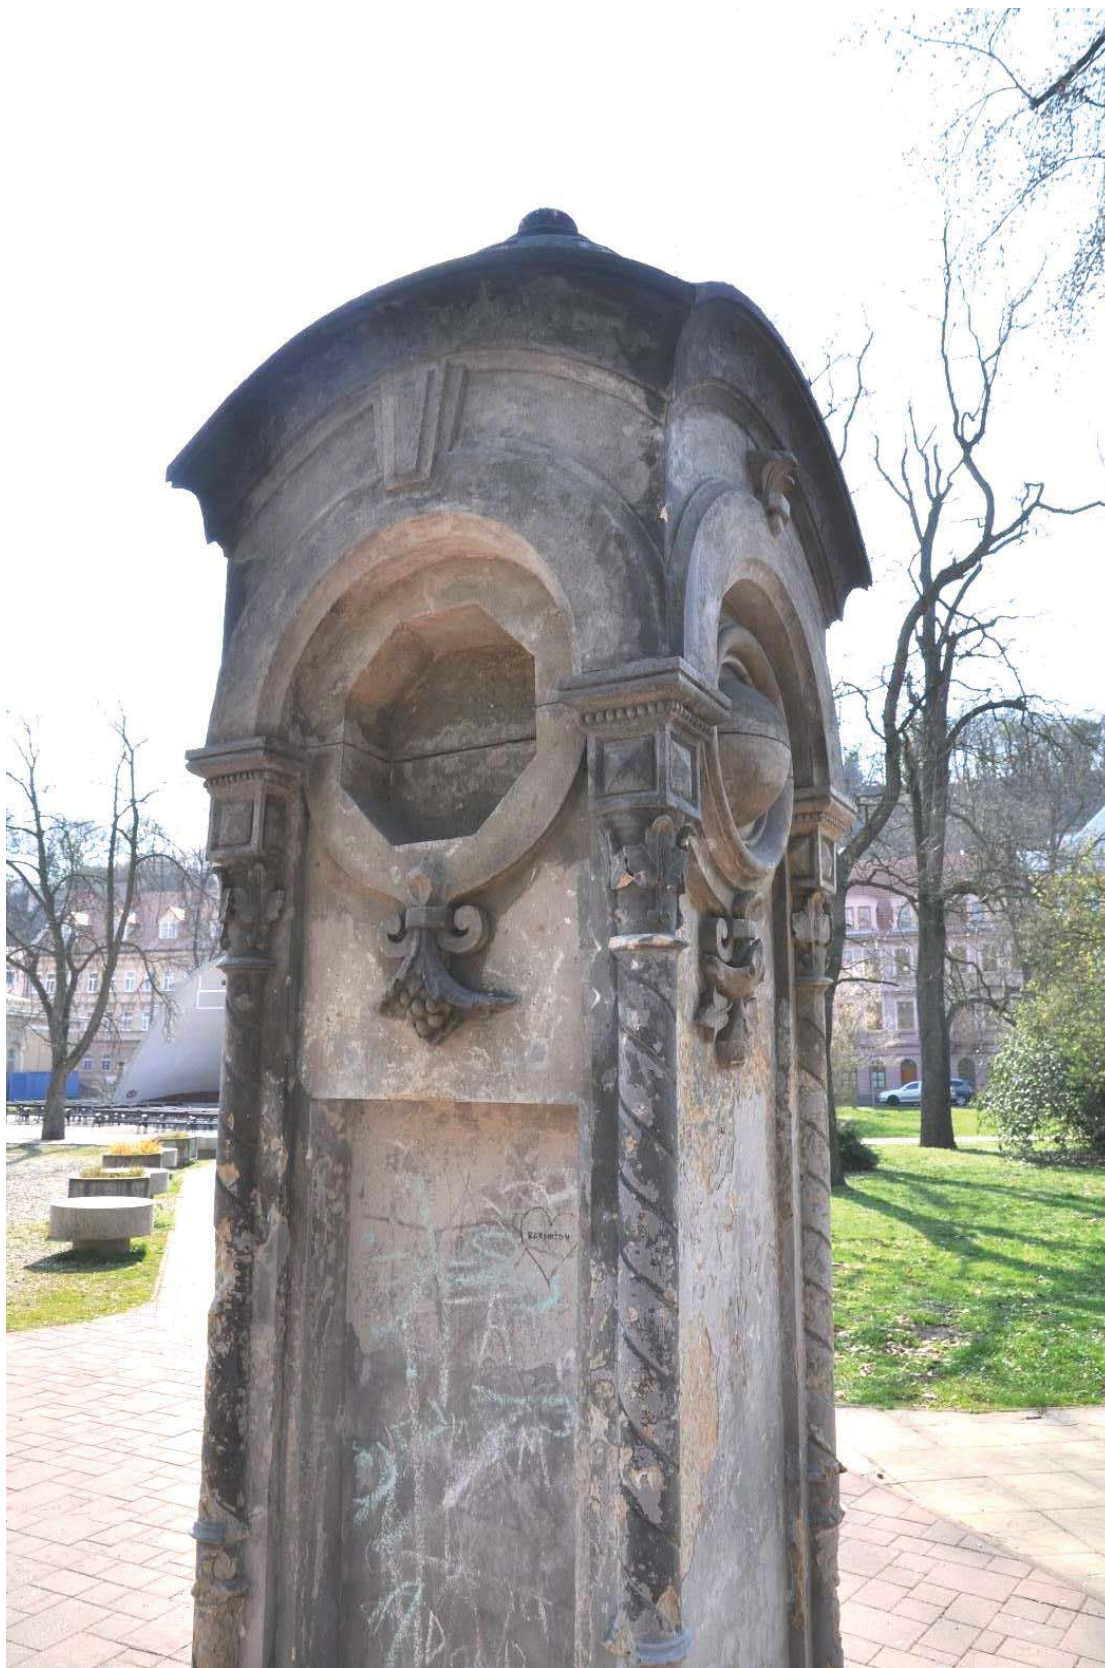
Dřík a hlavice byly v minulosti při opravách plošně převrstveny (cca z 80%) velmi tvrdým neprodyšným tmelem, který je rozpraskaný a opadává. Kámen pod tmely je degradovaný a došlo ve velké míře ke ztrátě původních povrchů-tordování sloupků, patky, profilace říms, vegetabilní motivy. Nepřetmelené zachovalé povrchy jsou pokryty tmavými depozity. Při nanáškách tmelů větších mocností byly použity kovové armatury.

Meteosloupek- pohled na horní část s povrchem pokresleným

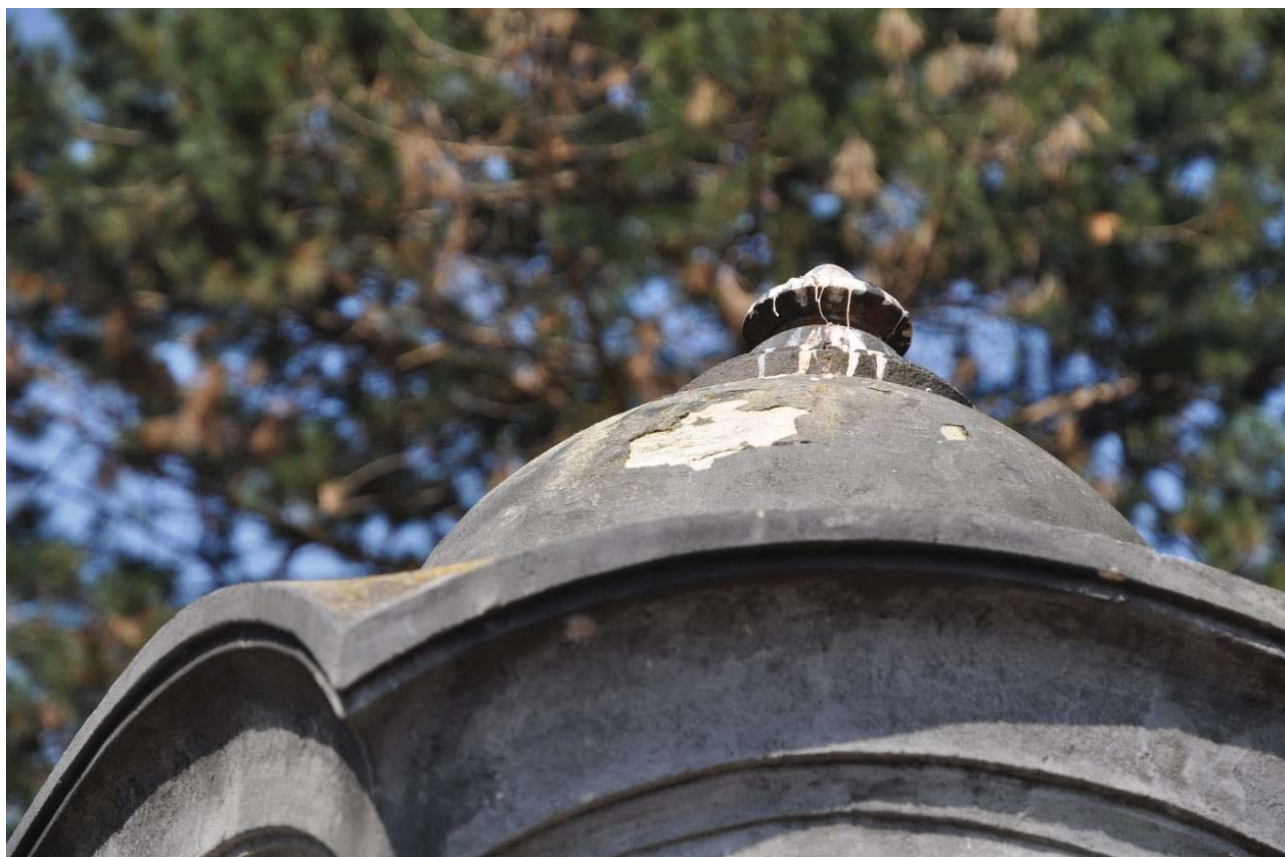
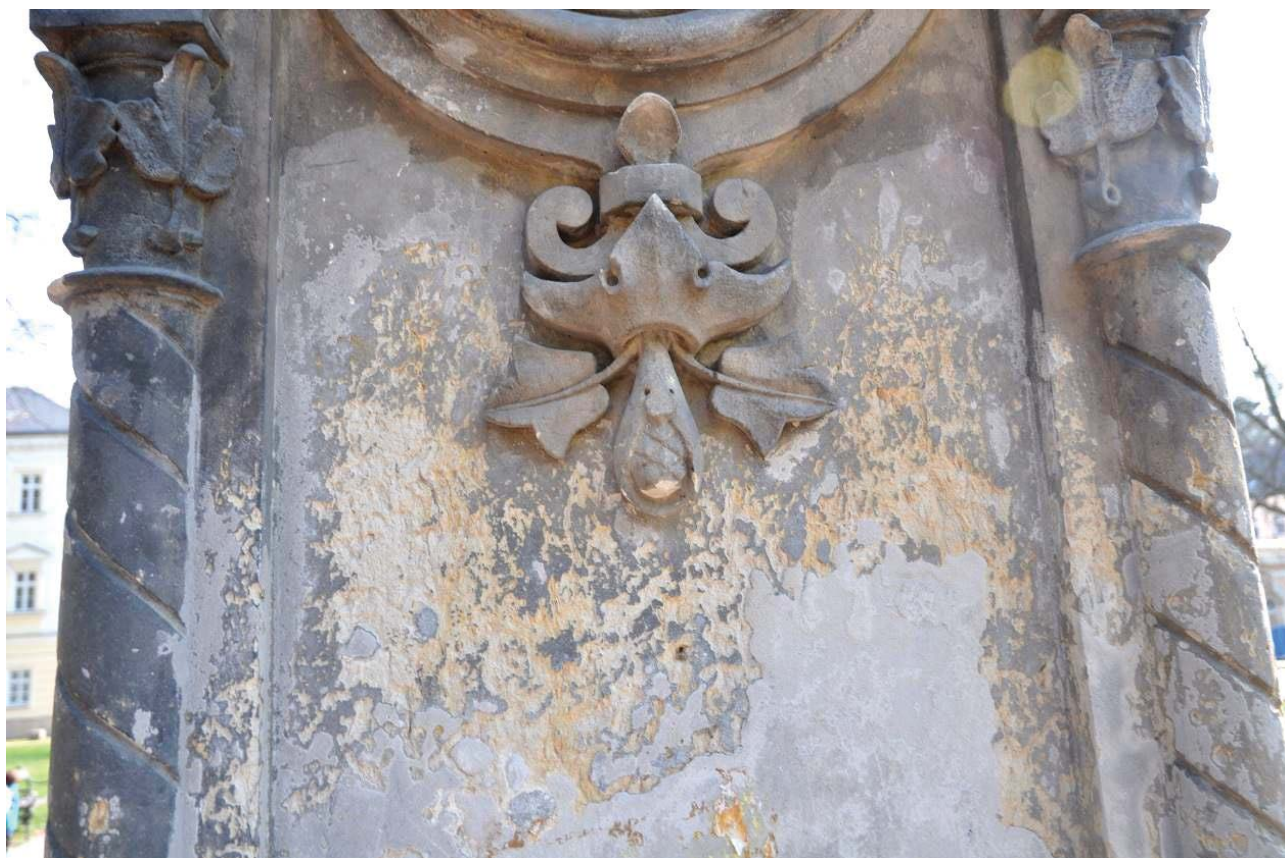
Meteosloupek-nahoře: odlupující se tenká vrstva plošného tmelu na kopuli, dole: povrchová koroze na originálních površích a v okolí plošných tmelů

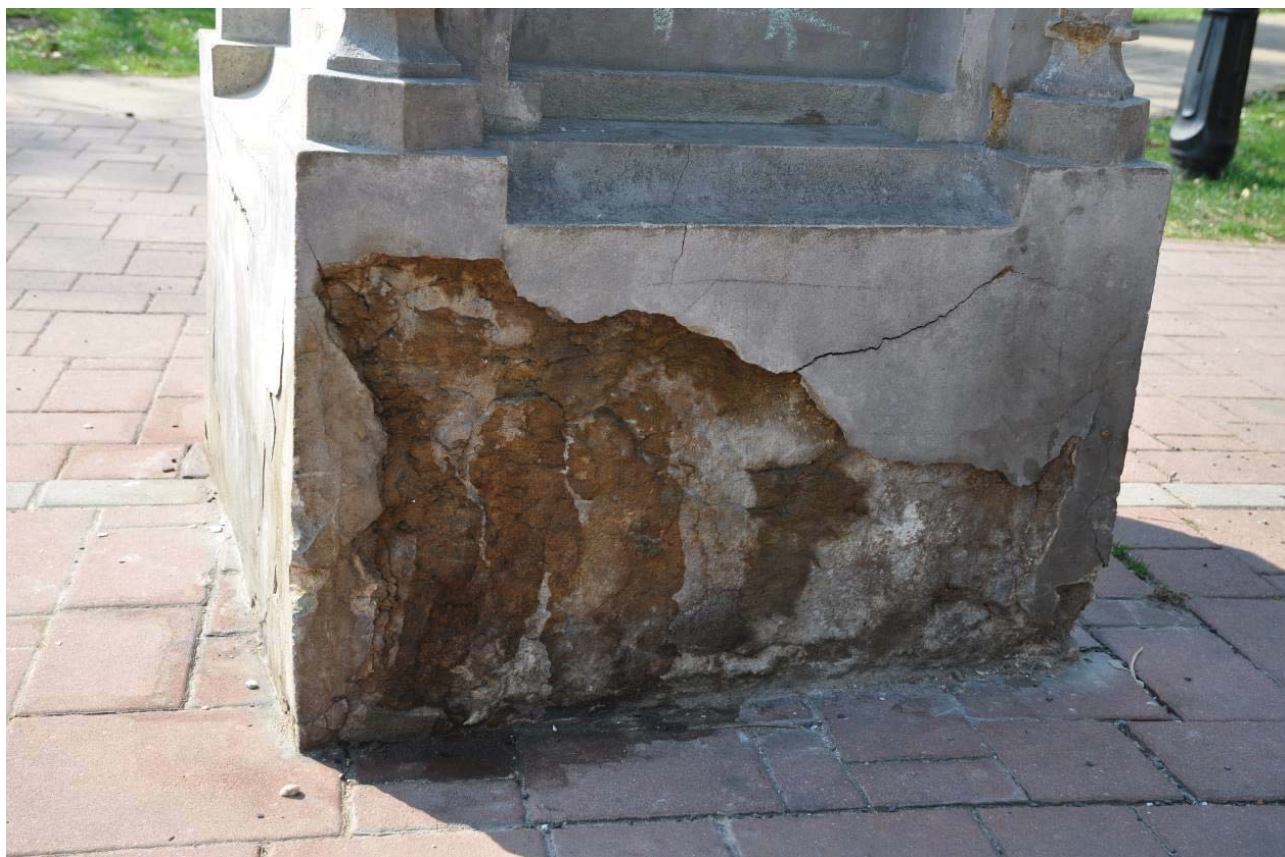
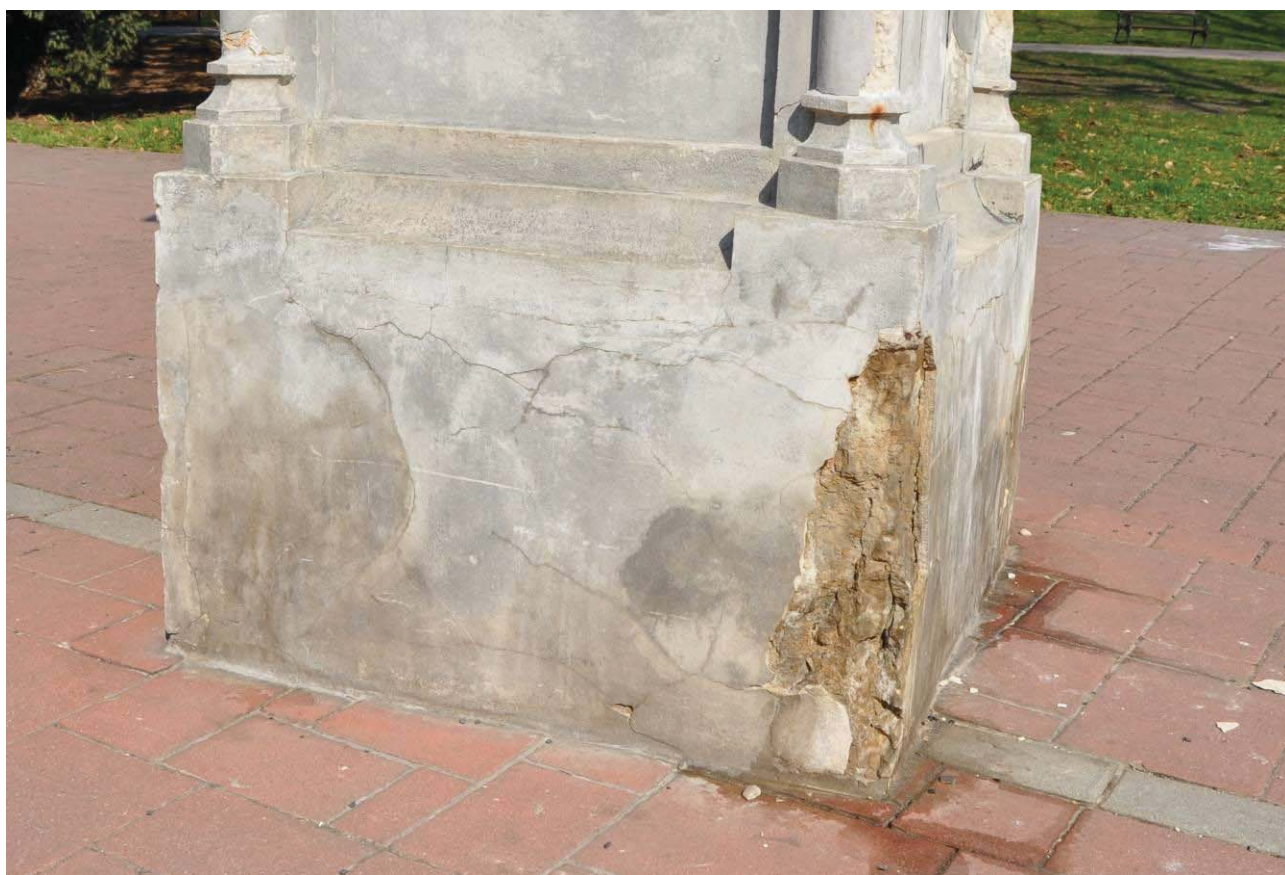
Meteosloupek-pohled na silně degradovanou soklovou část s opadávajícím tmelem a hloubkovými trhlinami

Vzhledem k havarijnímu stavu soklové části je nutná demontáž celého objektu a provedení revize základu. Sloupek je složen ze tří částí. Před rozebíráním musí být uvolněny spáry i jednotlivé díly. Demontáž a transfer bude proveden pomocí hydraulické ruky.

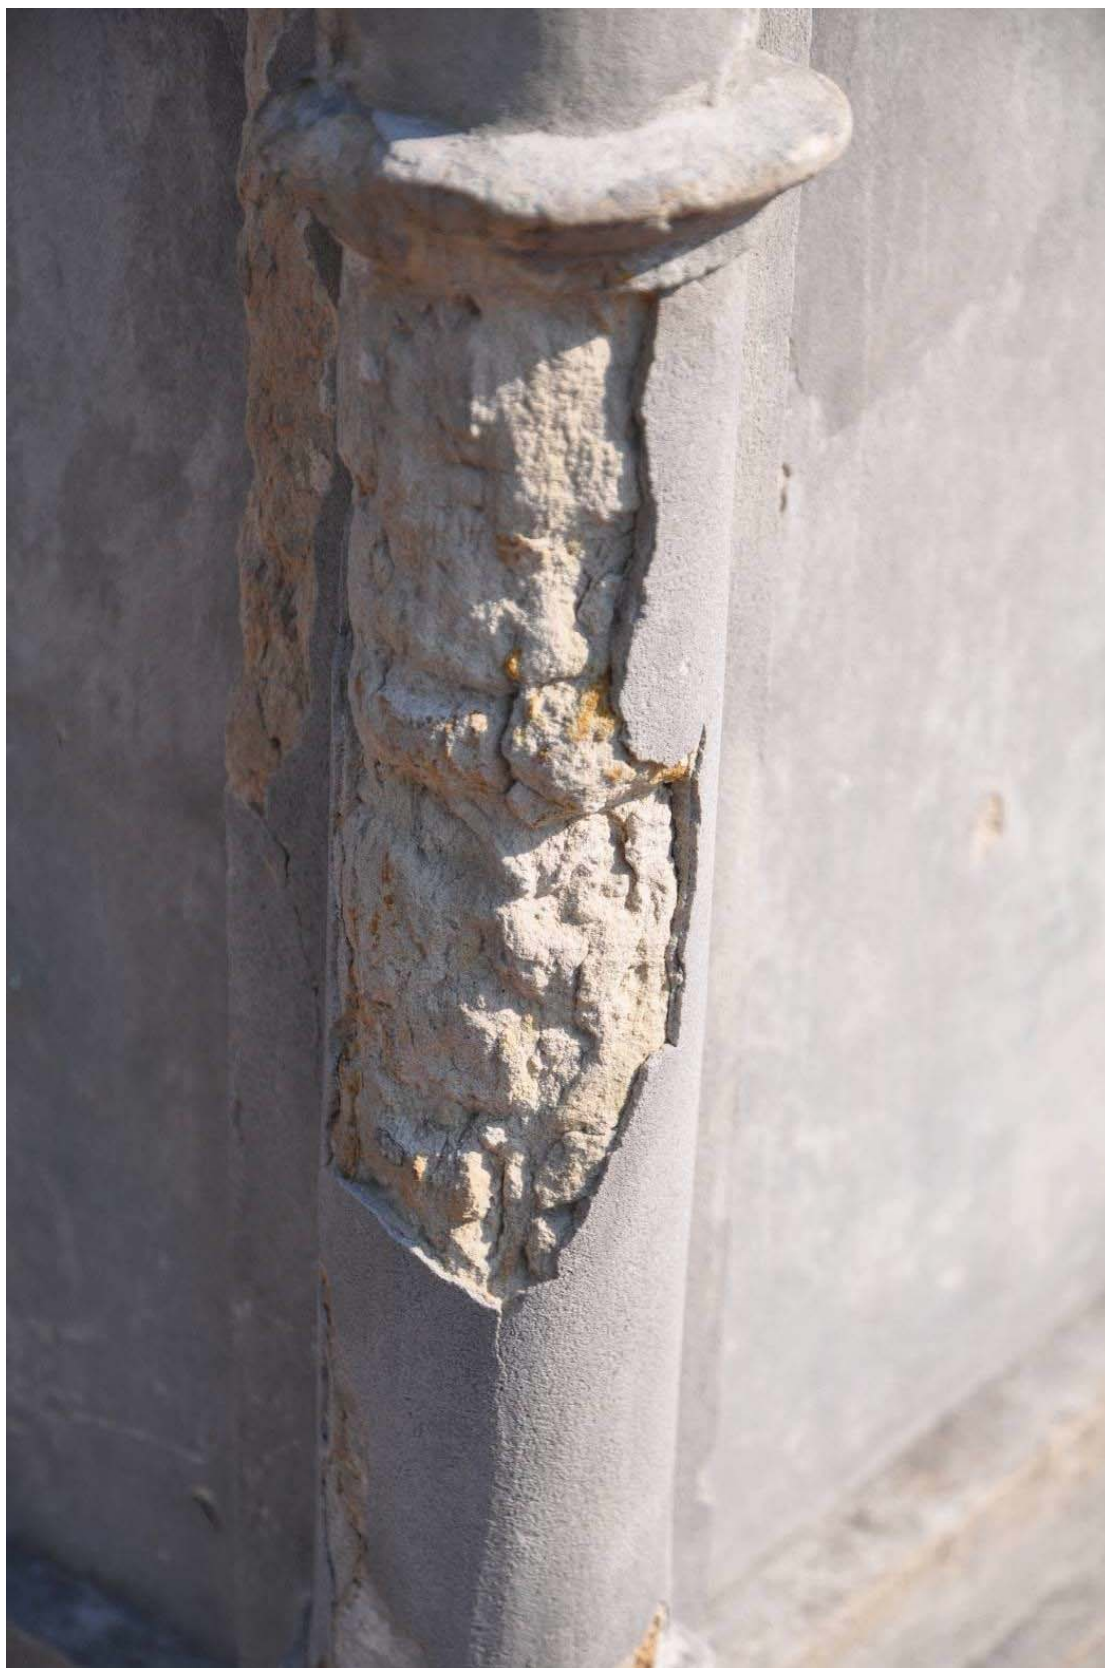
Meteosloupek-detail koroze sloupku pod neprodyšným tmelem

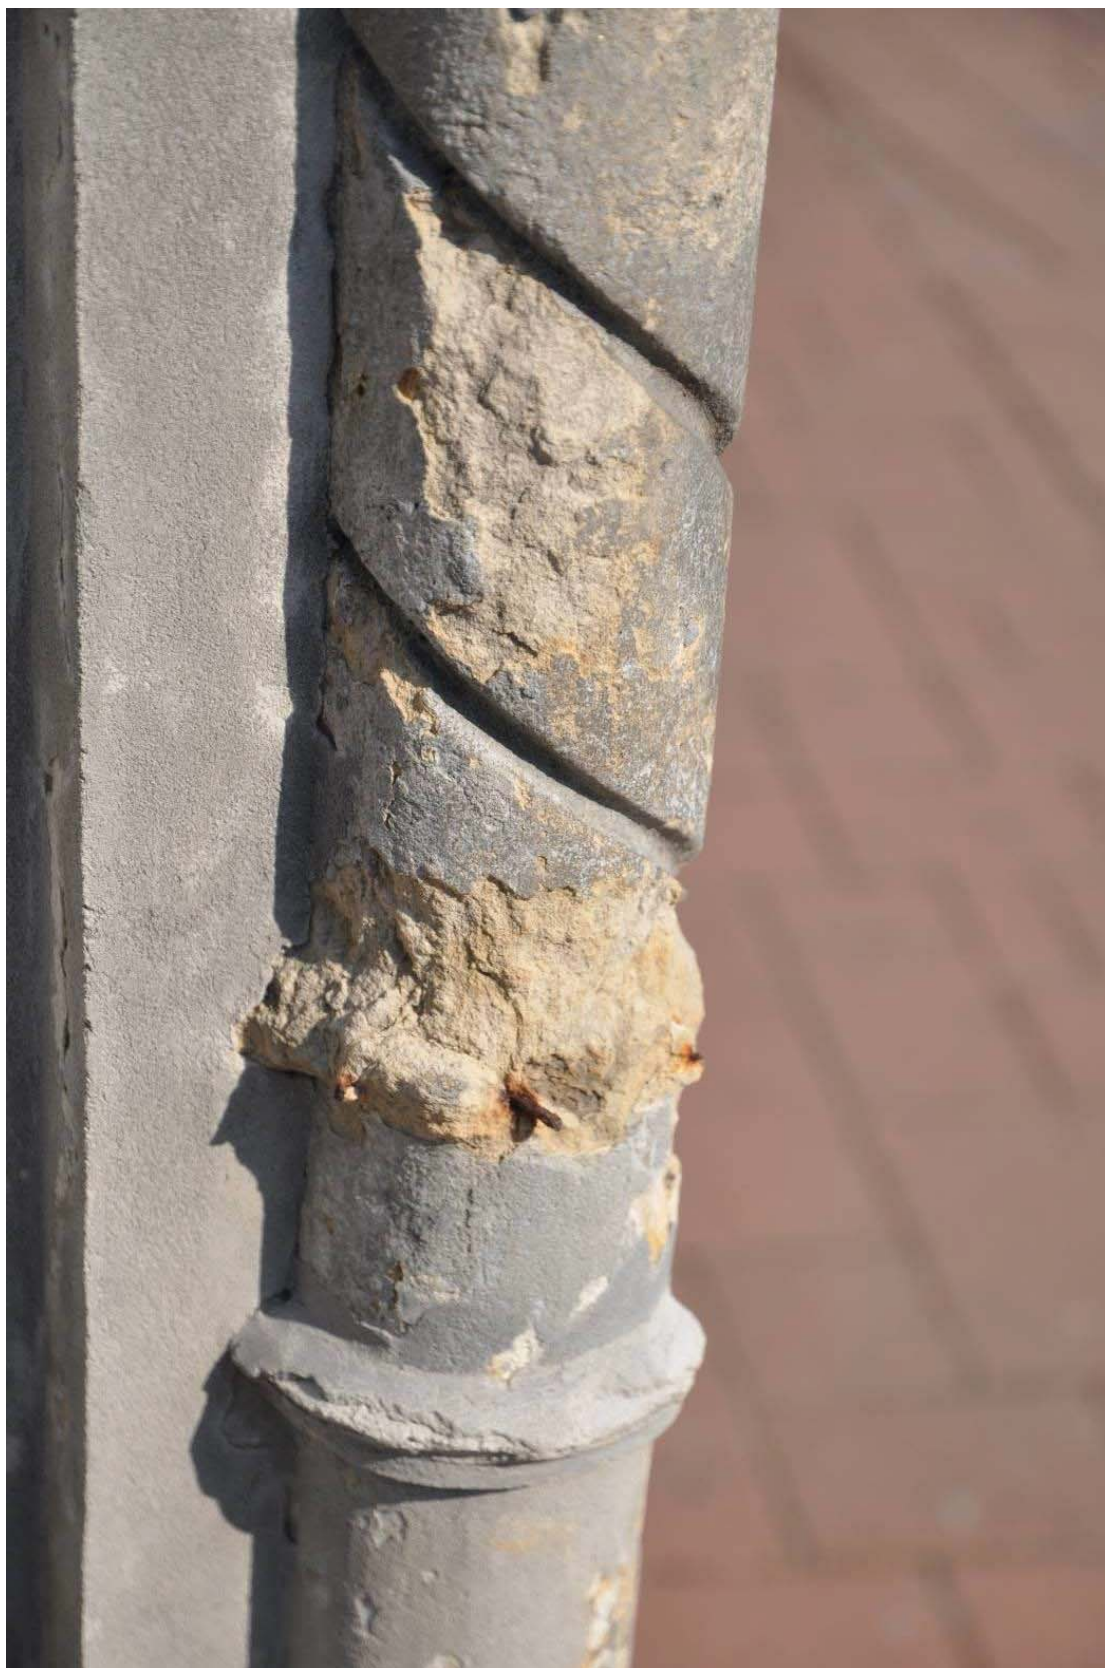
Meteosloupek- detail koroze sloupku s odpadlým tmelem po, kterém zbyly zkorodované armatury

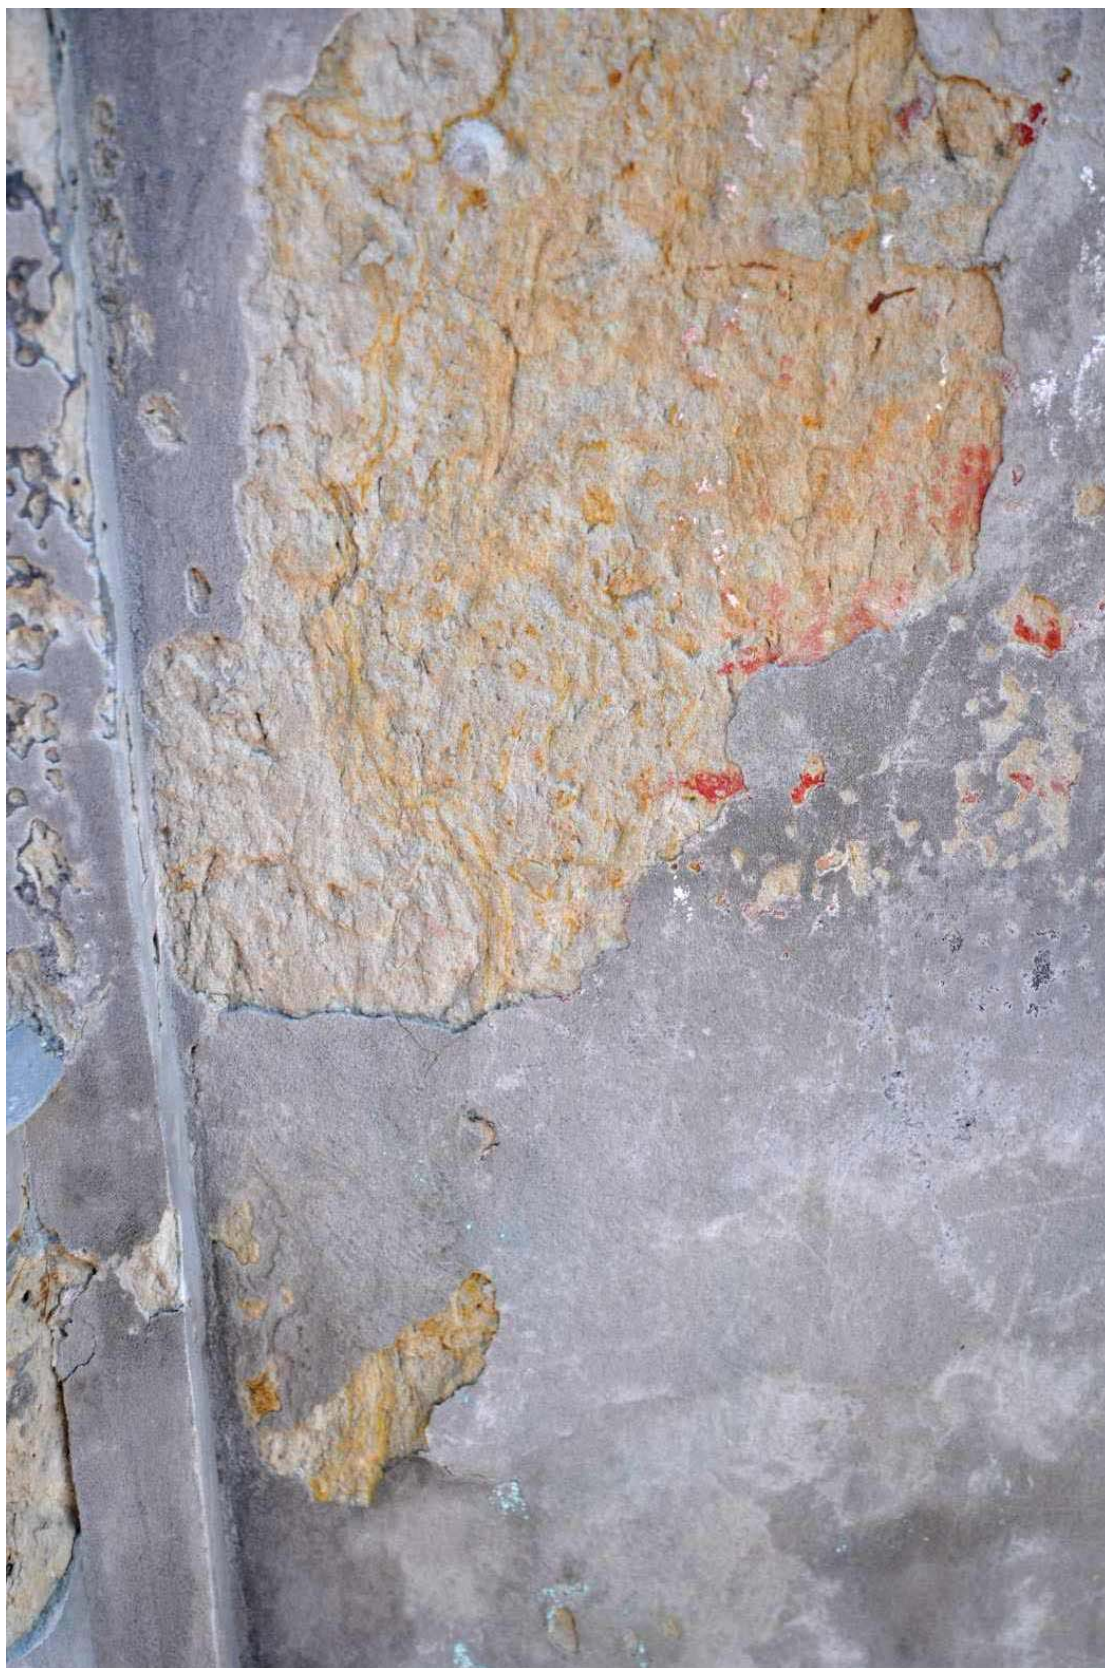
Meteosloupek- detail koroze kamene pod neprodyšnými tmely ve vpadlých polích
