PROTOKOL O ZKOUŠCE

č.: 1-20-51-002

Stavba: Teplice
Objekt: ulice Karla Čapka

Zkouška hotové úpravy

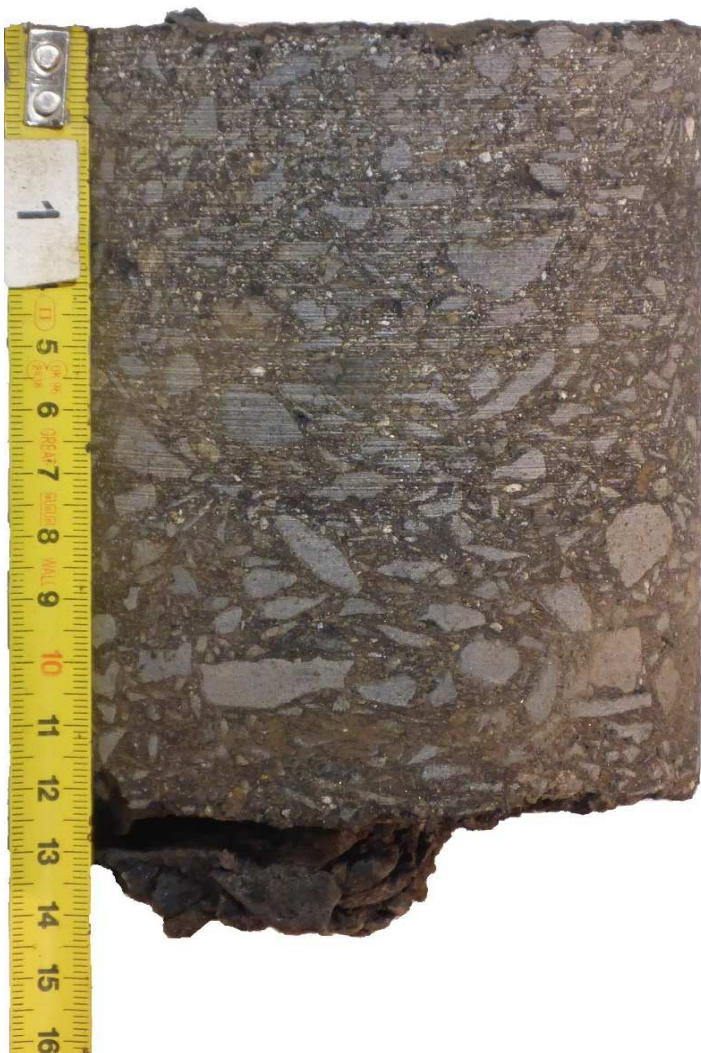
| materiál | | tloušťka |
|---|---|---|
| jádrový vývrt č. 1 | asfaltové souvrství | 49 mm |
| | asfaltové souvrství | 74 mm |
| | rozpadlá asf.vrstva | více než 22 mm |

ZAS - T1
