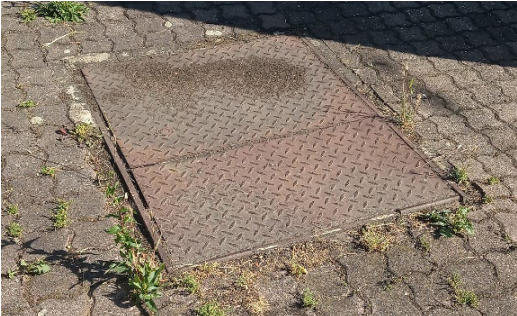
P01	poklop průlezu - kolektor	
popis st. stavu		
místy zkorodovaný, obetonávka uložení je narušená a místy chybí		
návrh řešení rekonstrukce		
odstranění stáv. poklopu včetně rámu; odbourání betonové konstrukce šachty do hloubky 0,4m; vytvoření nové monolitické železobetonové konstrukce šachty, výškou odpovídající nové niveletě okolního terénu; instalace nového poklopu z nerezové oceli s protiskluzovým povrchem, včetně rámu a mechanismu pro otevření poklopu zespodu

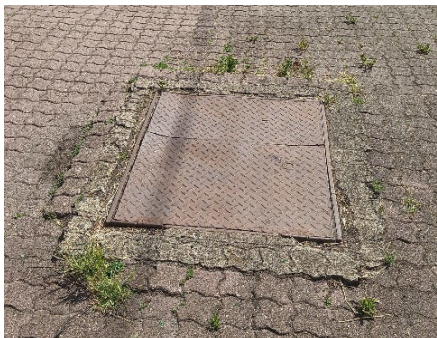
označení	prvek
P04	poklop průlezu - kolektor
popis st. stavu	
místy zkorodovaný a zdeformovaná dvířka; obetonávka uložení narušená	
návrh řešení rekonstrukce	
odstranění stáv. poklopu včetně rámu; odbourání betonové konstrukce šachty do hloubky 0,4m; vytvoření nové monolitické železobetonové konstrukce šachty, výškou odpovídající nové niveletě okolního terénu; instalace nového poklopu z nerezové oceli s protiskluzovým povrchem, včetně rámu a mechanismu pro otevření poklopu zespodu

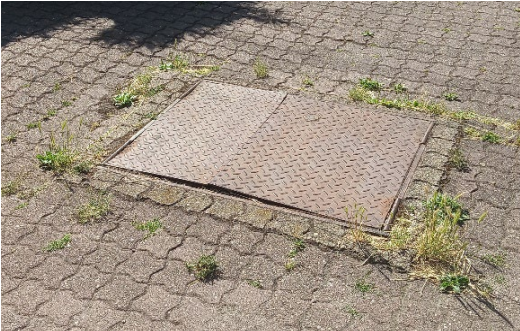
označení	prvek
P06	poklop průlezu - kolektor
popis st. stavu	
místy zkorodovaný a zdeformovaná dvířka	
návrh řešení rekonstrukce	
odstranění stáv. poklopu včetně rámu; odbourání betonové konstrukce šachty do hloubky 0,4m; vytvoření nové monolitické železobetonové konstrukce šachty, výškou odpovídající nové niveletě okolního terénu; instalace nového poklopu z nerezové oceli s protiskluzovým povrchem, včetně rámu a mechanismu pro otevření poklopu zespodu

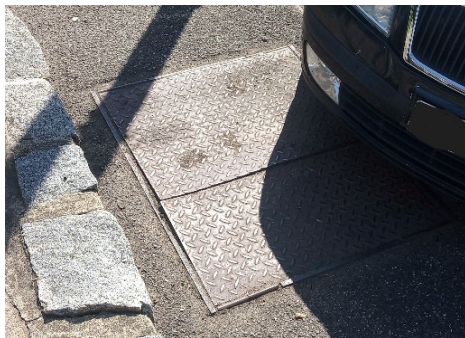
označení	prvek
P07	poklop průlezu - kolektor
popis st. stavu	
místy zkorodovaný a zdeformovaná dvířka	
návrh řešení rekonstrukce	
odstranění stáv. poklopu včetně rámu; odbourání betonové konstrukce šachty do hloubky 0,4m; vytvoření nové monolitické železobetonové konstrukce šachty, výškou odpovídající nové niveletě okolního terénu; instalace nového poklopu z nerezové oceli s protiskluzovým povrchem, včetně rámu a mechanismu pro otevření poklopu zespodu

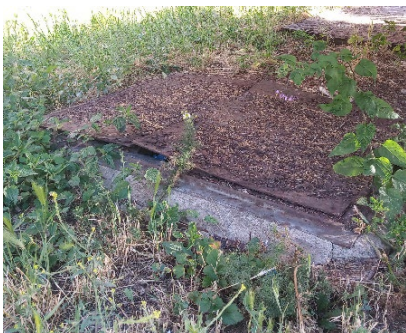
označení	prvek
P09	poklop průlezu - kolektor
popis st. stavu	
dvířka velmi zdeformovaná a zkorodovaná, obetonávka rámu je místy narušená	
návrh řešení rekonstrukce	
odstranění stáv. poklopu včetně rámu; odbourání betonové konstrukce šachty do hloubky 0,4m; vytvoření nové monolitické železobetonové konstrukce šachty, výškou odpovídající nové niveletě okolního terénu; instalace nového poklopu z nerezové oceli s protiskluzovým povrchem, včetně rámu a mechanismu pro otevření poklopu zespodu

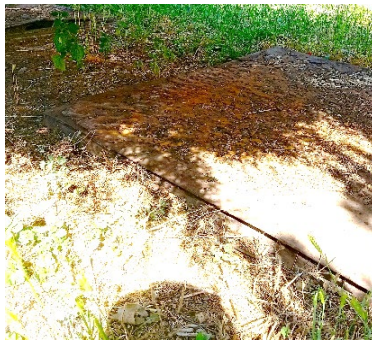
P10	poklop průlezu - kolektor	
popis st. stavu		
poklop velmi zdeformovaný a zkorodovaný, obetonávka rámu je místy narušená		
návrh řešení rekonstrukce		
odstranění stáv. poklopu včetně rámu; odbourání betonové konstrukce šachty do hloubky 0,4m; vytvoření nové monolitické železobetonové konstrukce šachty, výškou odpovídající nové niveletě okolního terénu; instalace nového poklopu z nerezové oceli s protiskluzovým povrchem, včetně rámu a mechanismu pro otevření poklopu zespodu

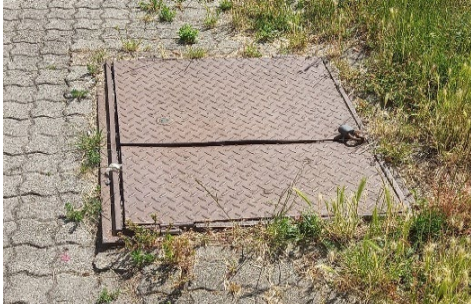
označení	prvek
P11	poklop průlezu - kolektor
popis st. stavu	
místy zkorodovaný a zdeformovaná dvířka	
návrh řešení rekonstrukce	
odstranění stáv. poklopu včetně rámu; odbourání betonové konstrukce šachty do hloubky 0,4m; vytvoření nové monolitické železobetonové konstrukce šachty, výškou odpovídající nové niveletě okolního terénu; instalace nového poklopu z nerezové oceli s protiskluzovým povrchem, včetně rámu a mechanismu pro otevření poklopu zespodu

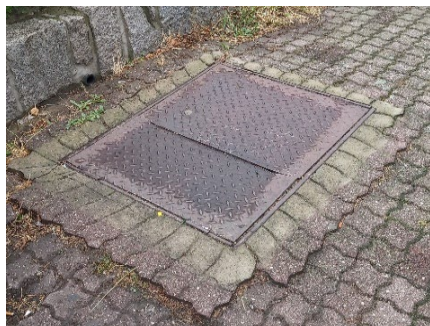
označení	prvek
P15	poklop průlezu - kolektor
popis st. stavu	
místy zkorodovaný a zdeformovaná dvířka, narušená obetonávka rámu	
návrh řešení rekonstrukce	
odstranění stáv. poklopu včetně rámu; odbourání betonové konstrukce šachty do hloubky 0,4m; vytvoření nové monolitické železobetonové konstrukce šachty, výškou odpovídající nové niveletě okolního terénu; instalace nového poklopu z nerezové oceli s protiskluzovým povrchem, včetně rámu a mechanismu pro otevření poklopu zespodu

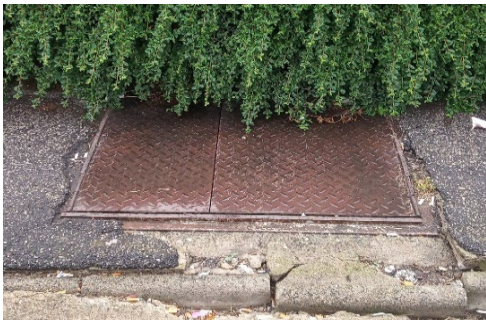
P16	poklop průlezu - kolektor	
popis st. stavu		
místy zkorodovaný a zdeformovaná dvířka, narušená obetonávka rámu		
návrh řešení rekonstrukce		
odstranění stáv. poklopu včetně rámu; odbourání betonové konstrukce šachty do hloubky 0,4m; vytvoření nové monolitické železobetonové konstrukce šachty, výškou odpovídající nové niveletě okolního terénu; instalace nového poklopu z nerezové oceli s protiskluzovým povrchem, včetně rámu a mechanismu pro otevření poklopu zespodu

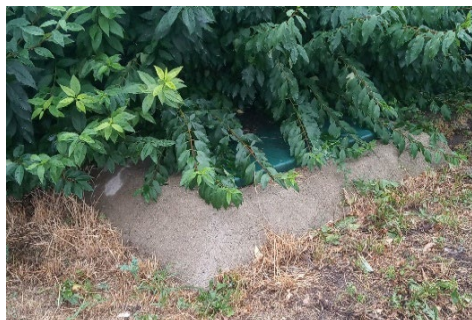
označení	prvek
P17	poklop průlezu - kolektor
popis st. stavu	
místy zkorodovaný, narušená obetonávka rámu	
návrh řešení rekonstrukce	
odstranění stáv. poklopu včetně rámu; odbourání betonové konstrukce šachty do hloubky 0,55m; vytvoření nové monolitické železobetonové konstrukce šachty, výškou odpovídající nové niveletě okolního terénu; instalace nového poklopu z nerezové oceli s protiskluzovým povrchem, včetně rámu a mechanismu pro otevření poklopu zespodu

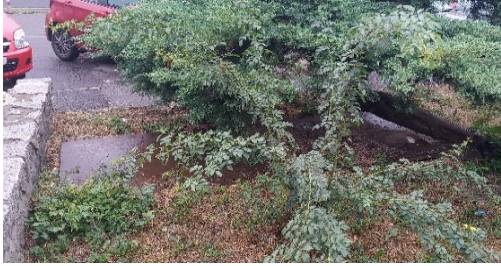
označení	prvek	
P19	poklop průlezu - kolektor	
popis st. stavu		
dvířka velmi zdeformovaná a zkorodovaná, obetonávka rámu je místy narušená		
návrh řešení rekonstrukce		
odstranění stáv. poklopu včetně rámu; odbourání betonové konstrukce šachty do hloubky 0,4m; vytvoření nové monolitické železobetonové konstrukce šachty, výškou odpovídající nové niveletě okolního terénu; instalace nového poklopu z nerezové oceli s protiskluzovým povrchem, včetně rámu a mechanismu pro otevření poklopu zespodu

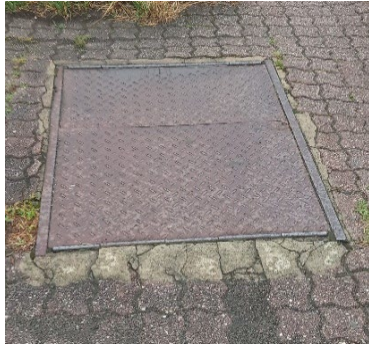
označení	prvek	
P20	poklop průlezu - kolektor	
popis st. stavu		
místy zkorodovaný a zdeformovaný dvířka, narušená obetonávka rámu		
návrh řešení rekonstrukce		
odstranění stáv. poklopu včetně rámu; odbourání betonové konstrukce šachty do hloubky 0,4m; vytvoření nové monolitické železobetonové konstrukce šachty, výškou odpovídající nové niveletě okolního terénu; instalace nového poklopu z nerezové oceli s protiskluzovým povrchem, včetně rámu a mechanismu pro otevření poklopu zespodu

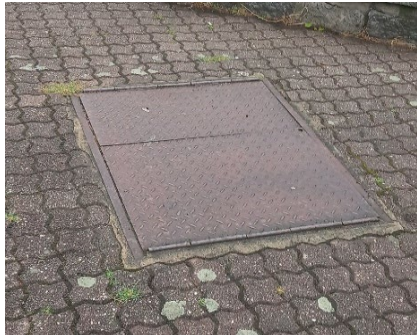
označení	prvek	
P21	poklop průlezu - kolektor	
popis st. stavu		
místy zkorodovaný a zdeformovaný dvířka, narušená obetonávka rámu		
návrh řešení rekonstrukce		
odstranění stáv. poklopu včetně rámu; odbourání betonové konstrukce šachty do hloubky 0,4m; vytvoření nové monolitické železobetonové konstrukce šachty, výškou odpovídající nové niveletě okolního terénu; instalace nového poklopu z nerezové oceli s protiskluzovým povrchem, včetně rámu a mechanismu pro otevření poklopu zespodu

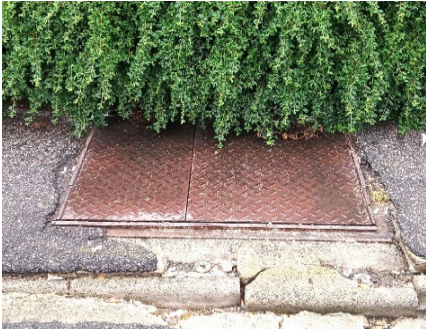
P22	poklop průlezu - kolektor	
popis st. stavu		
místy zkorodovaný a zdeformovaná dvířka, narušená obetonávka rámu		
návrh řešení rekonstrukce		
odstranění stáv. poklopu včetně rámu; odbourání betonové konstrukce šachty do hloubky 0,4m; vytvoření nové monolitické železobetonové konstrukce šachty, výškou odpovídající nové niveletě okolního terénu; instalace nového poklopu z nerezové oceli s protiskluzovým povrchem, včetně rámu a mechanismu pro otevření poklopu zespodu

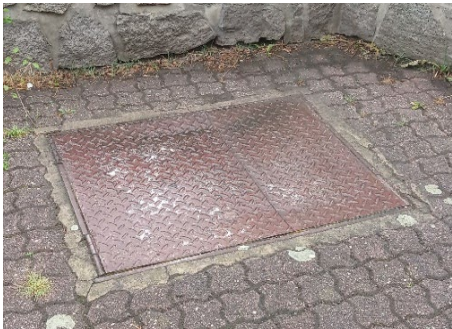
označení	prvek
P23	poklop průlezu - kolektor
popis st. stavu	
místy zkorodovaný a zdeformovaná dvířka, narušená obetonávka rámu	
návrh řešení rekonstrukce	
odstranění stáv. poklopu včetně rámu; odbourání betonové konstrukce šachty do hloubky 0,4m; vytvoření nové monolitické železobetonové konstrukce šachty, výškou odpovídající nové niveletě okolního terénu; instalace nového poklopu z nerezové oceli s protiskluzovým povrchem, včetně rámu a mechanismu pro otevření poklopu zespodu

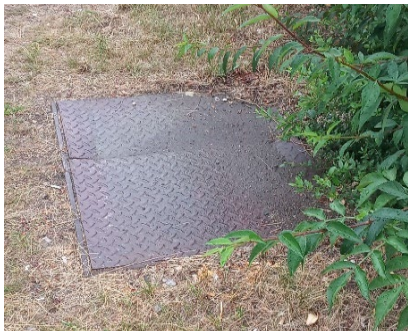
označení	prvek
P24	poklop průlezu - kolektor
popis st. stavu	
místy zkorodovaný a zdeformovaná dvířka	
návrh řešení rekonstrukce	
odstranění stáv. poklopu včetně rámu; odbourání betonové konstrukce šachty do hloubky 0,4m; vytvoření nové monolitické železobetonové konstrukce šachty, výškou odpovídající nové niveletě okolního terénu; instalace nového poklopu z nerezové oceli s protiskluzovým povrchem, včetně rámu a mechanismu pro otevření poklopu zespodu

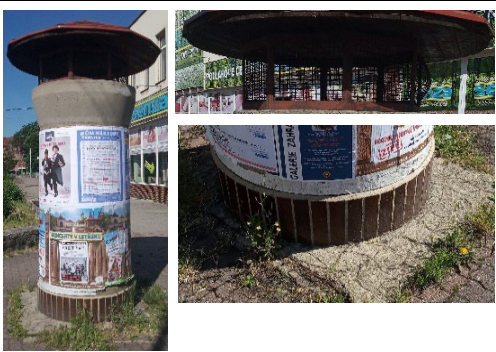
označení	prvek	
V02	Výduch vzduchotechniky - kolektor	
popis st. stavu		
výduch je funkční, dřevěné bednění stříšky strouchnivělé, mříž výduchu zkorodovaná		
návrh řešení rekonstrukce		
Odstranění původní stříšky, včetně ocelové větrací mříže na které je upevněna; očištění povrchu výduchu od plakátů; odstranění původního obkladu; nové obložení paty výduchu; nátěr betonového pláště výduchu bílou fasádní barvou; instalace nové větrací mříže z nerezové oceli; instalace nové stříšky; instalace nosného systému z ocelových lan pro popínavé rostliny

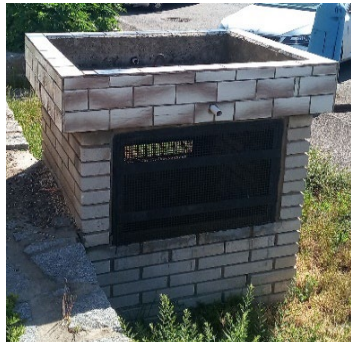
označení	prvek
V04	Výduch vzduchotechniky - kolektor
popis st. stavu	
výduch je funkční, obklad je narušený a popraskaný, mříže výduchu mírně zkorodované	
návrh řešení rekonstrukce	
odstranění stávající stříšky včetně atiky; odstranění obou stávajících mříží větracích otvorů; očištění, vyspravení a vyspárování cihlové konstrukce výduchu; instalace nových větracích mříží z nerezové oceli; instalace nové prefabrikované železobetonové stříšky

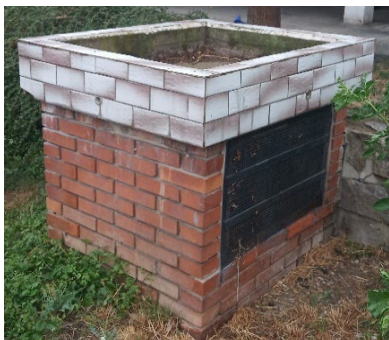
označení	prvek
V06	Výduch vzduchotechniky - kolektor
popis st. stavu	
výduch je funkční, obklad je narušený a popraskaný, mříže výduchu mírně zkorodované	
návrh řešení rekonstrukce	
odstranění stávající stříšky včetně atiky; odstranění obou stávajících mříží větracích otvorů; očištění, vyspravení a vyspárování cihlové konstrukce výduchu; instalace nových větracích mříží z nerezové oceli; instalace nové prefabrikované železobetonové stříšky

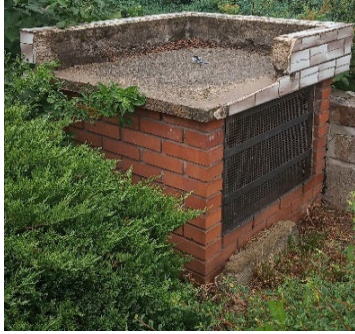
označení	prvek	
V07	Výduch vzduchotechniky - kolektor	
popis st. stavu		
výduch je funkční, obklad je narušený, atika z části chybí, mříže výduchu mírně zkorodované		
návrh řešení rekonstrukce		
odstranění stávající stříšky včetně atiky; odstranění obou stávajících mříží větracích otvorů; očištění, vyspravení a vyspárování cihlové konstrukce výduchu; instalace nových větracích mříží z nerezové oceli; instalace nové prefabrikované železobetonové stříšky
