A.8**Statistické údaje****Nádrž – Horní rybník**

TEPLICE - HORNÍ RYBNÍK, DSP
SO2 OPRAVA VÝPUSTI + SO2 VÝMĚNA POŽERÁKU
M 1:100

TEPLICE - HORNÍ RYBNÍK, DSP

BIOLOGICKÉ PRŮZKUMY A POSOUZENÍ ZÁMĚRU

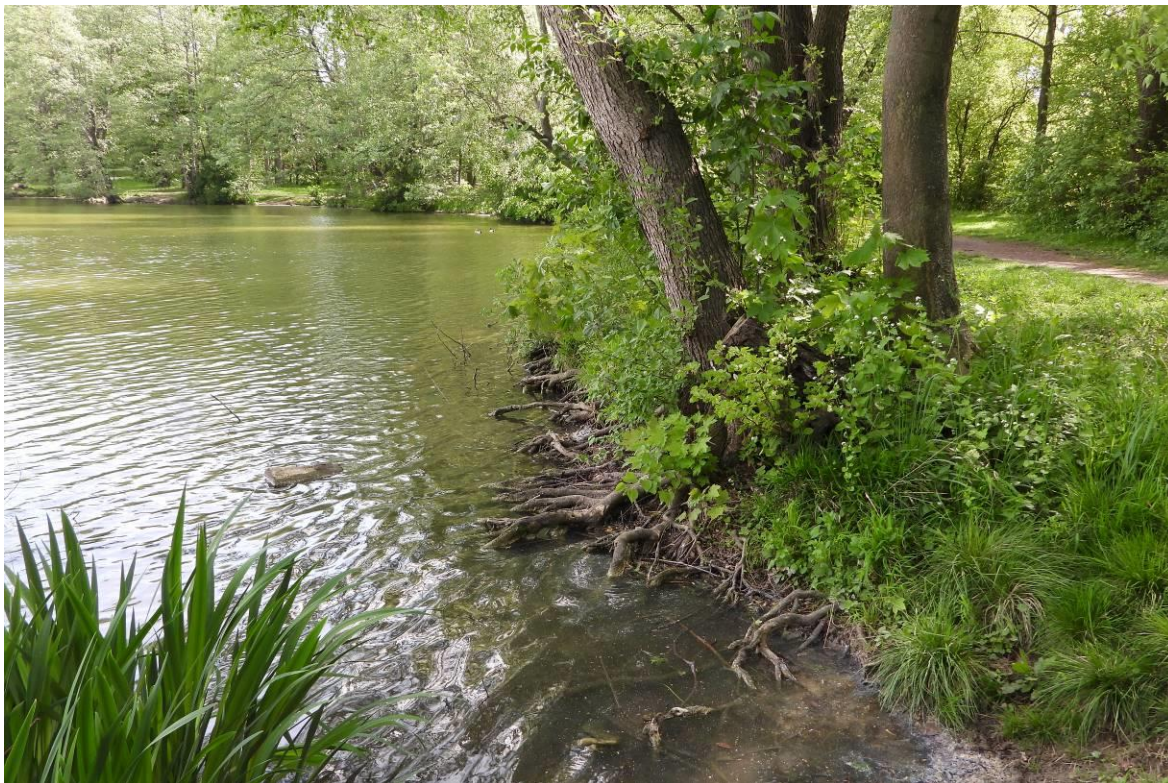
Nejčastější stav břehů – erozní nátrže, obnažené kořeny, ošlapaná místa.
