Zak. číslo: 1683/23

D.1.1.a Technická zpráva

Stavba: Oprava balkonů a očištění fasády, ul. Pod Tratí 234, Teplice

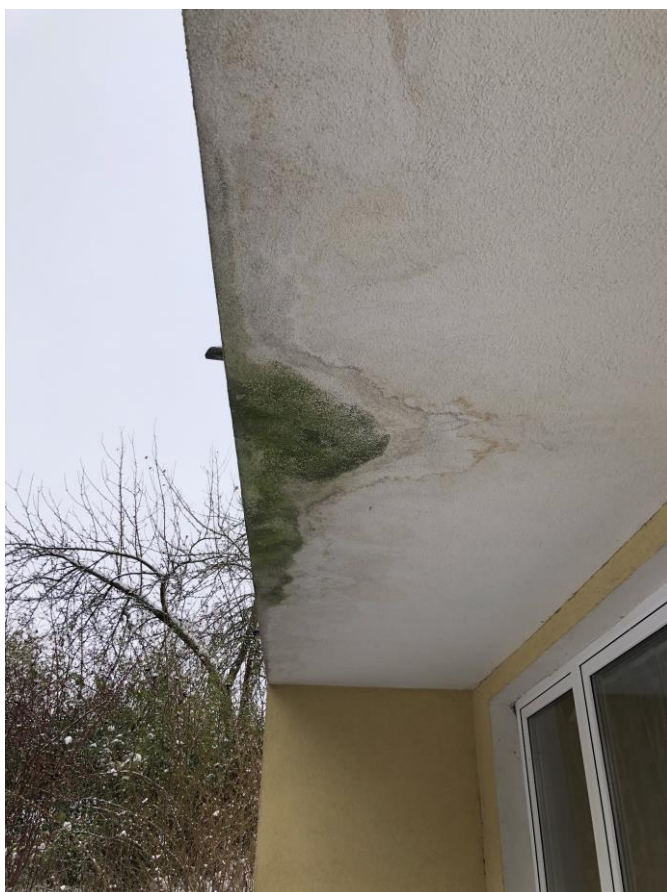
Na některých lodžiích dojde k přestěrkování podhledů a čel lodžii včetně provedení nové omítky. Většina lodžii (cca 75 %) je ve špatném stavu.

Podhled lodžie
